GRUPO 4

Fazendinha Sapê

Levantamento técnico

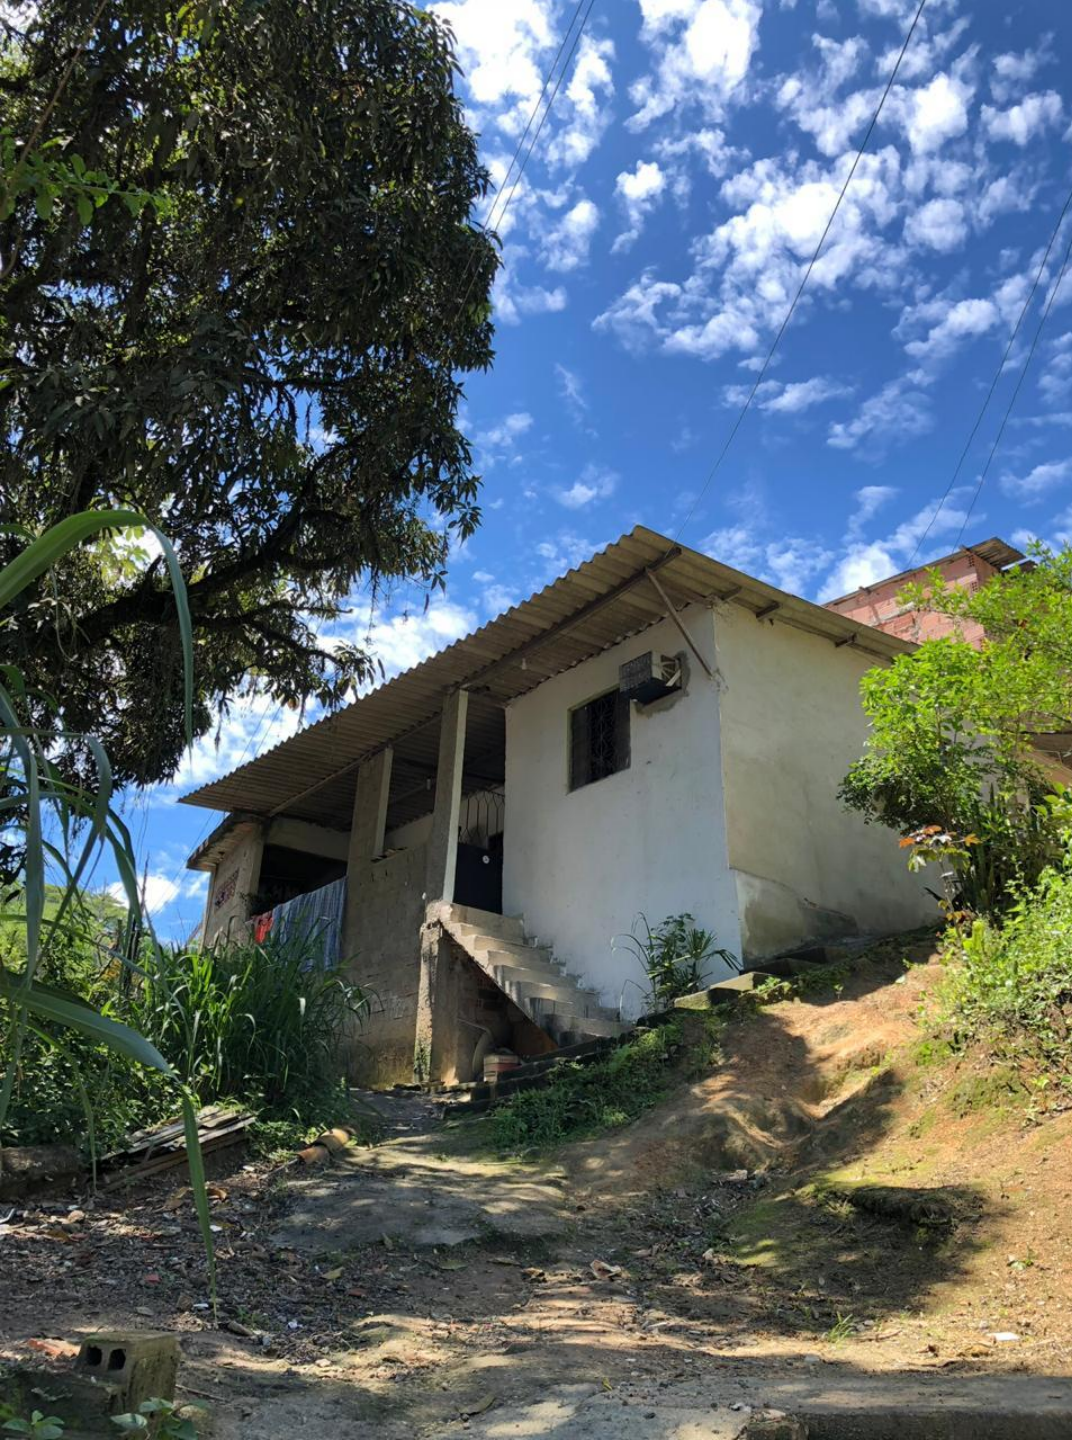
- Sistema viário

A área levantada é composta majoritariamente por ruas não pavimentadas, restando comentadas apenas algumas vielas. Em relação à rua principal nhoque tange ao trecho não asfaltado, percebemos muitos buracos, característicos de ruas de terra.

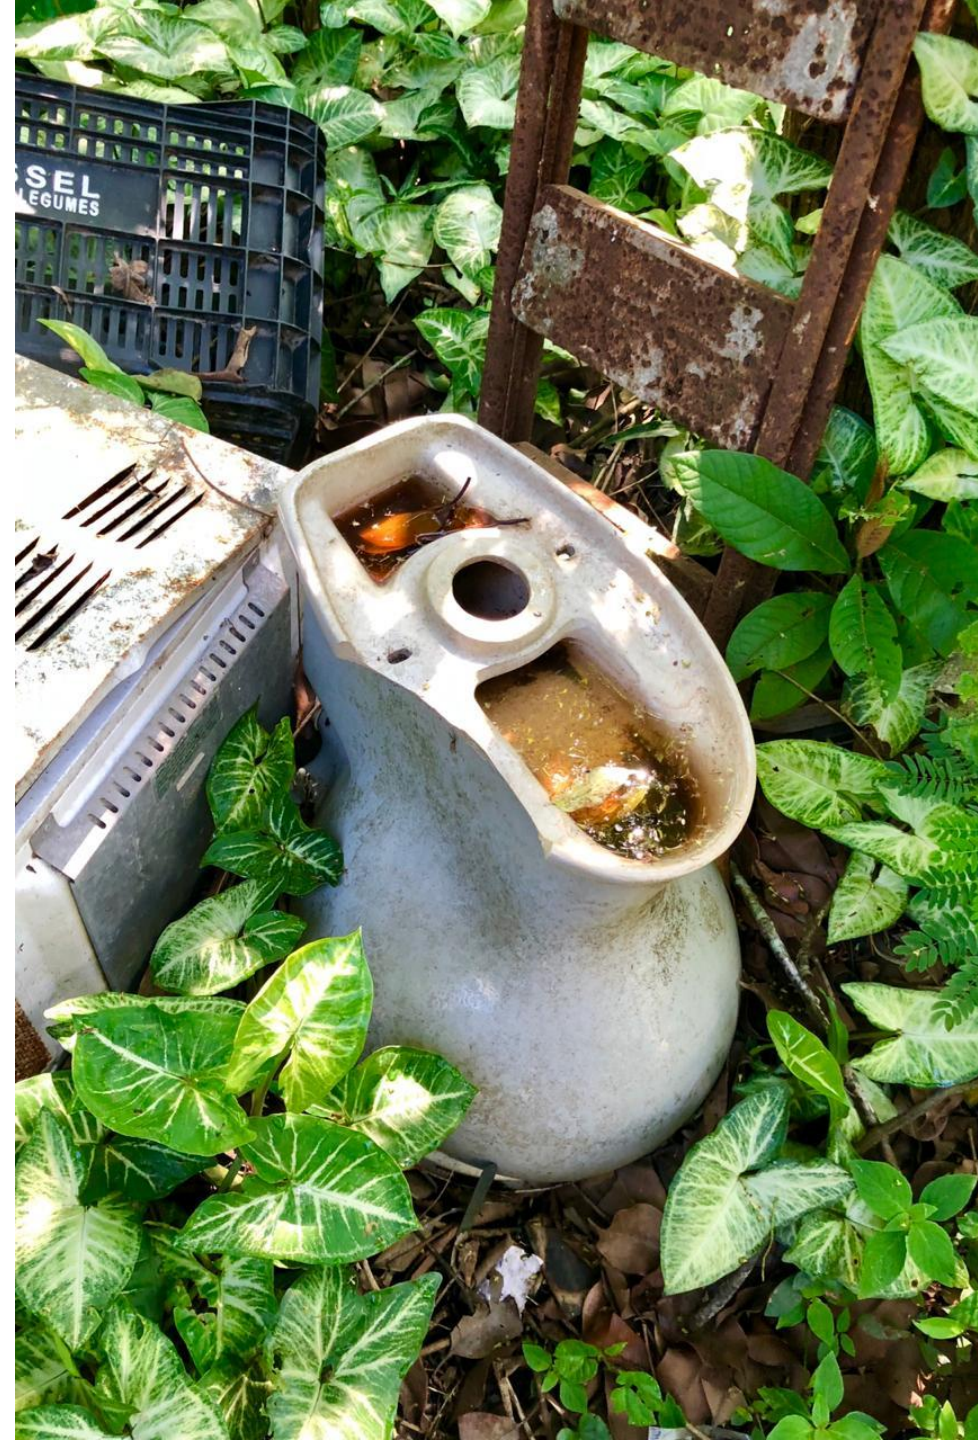
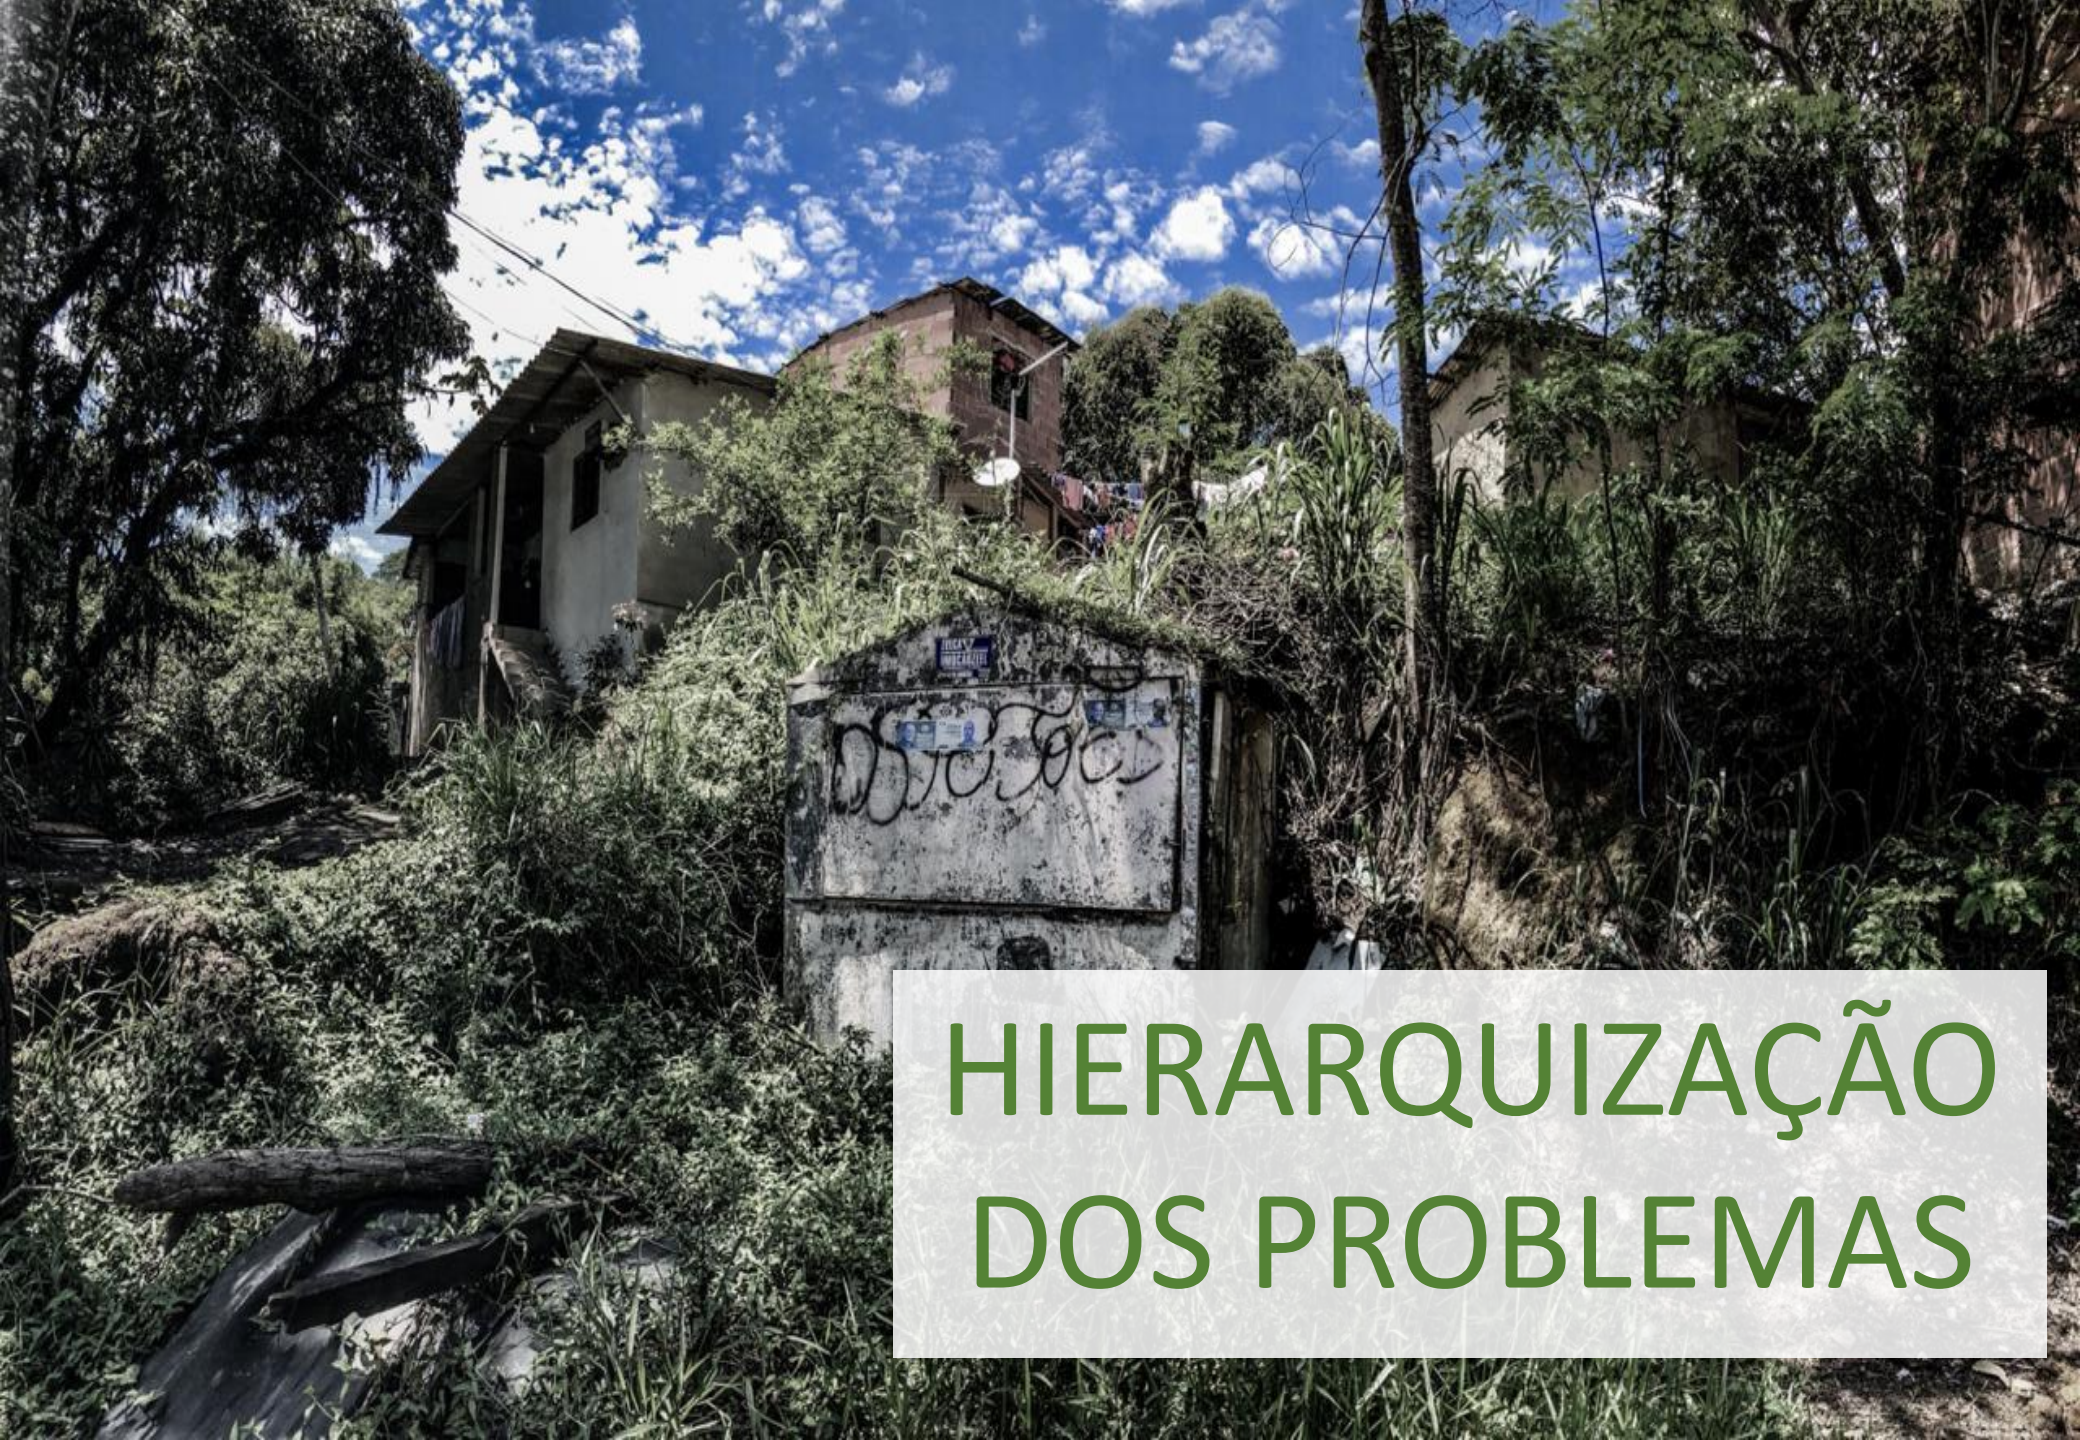
- Limpeza e infraestrutura

Há problemas de infraestrutura que atinge toda região, eles são: a falta de rede de água encanada e tratamento de esgoto; a deficiência na coleta de lixo; e a falta de iluminação pública.

Cabe ressaltar que o problema em relação à ineficiência na coleta de lixo, faz com que a coleta se resuma a apenas uma caçamba de lixo que atende a toda localidade, o que resulta em acúmulos de lixo dentro dos terrenos, no descarte inapropriados tanto nas ruas, quanto no rio, sem mencionar na queima de lixo praticada por alguns moradores.

Também nos chamou atenção, a água parada em alguns terrenos como foco de mosquitos com larvas transmissoras de doenças.
