Comunidade da Fazendinha Sapê, Niterói

Mapa Diagnóstico
Curso de Extensão - NEPHU 2018

Relatório

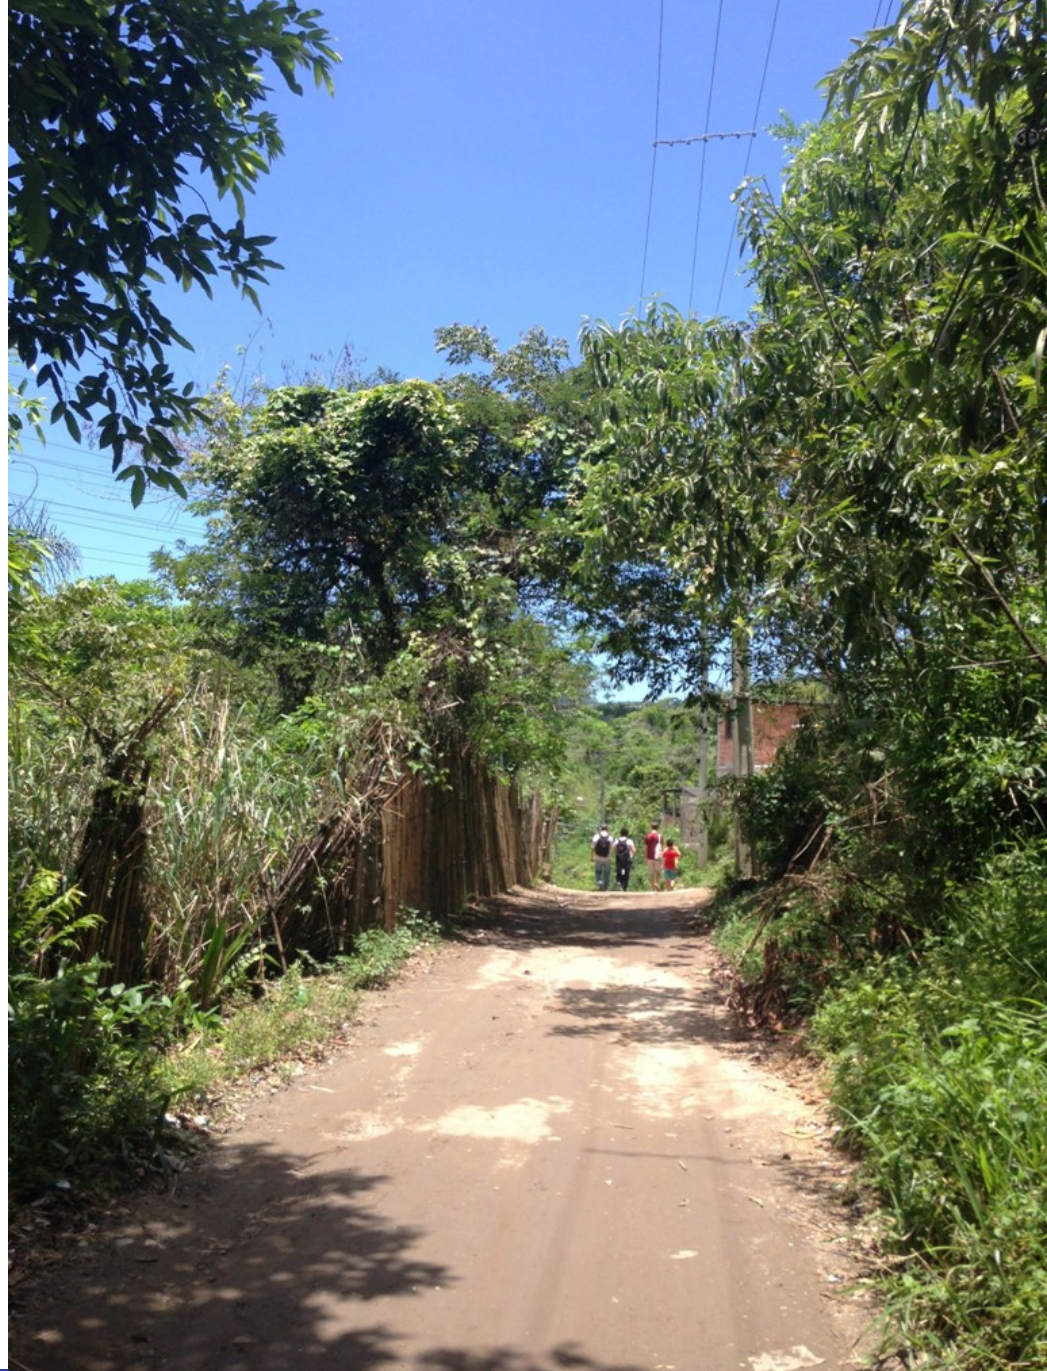
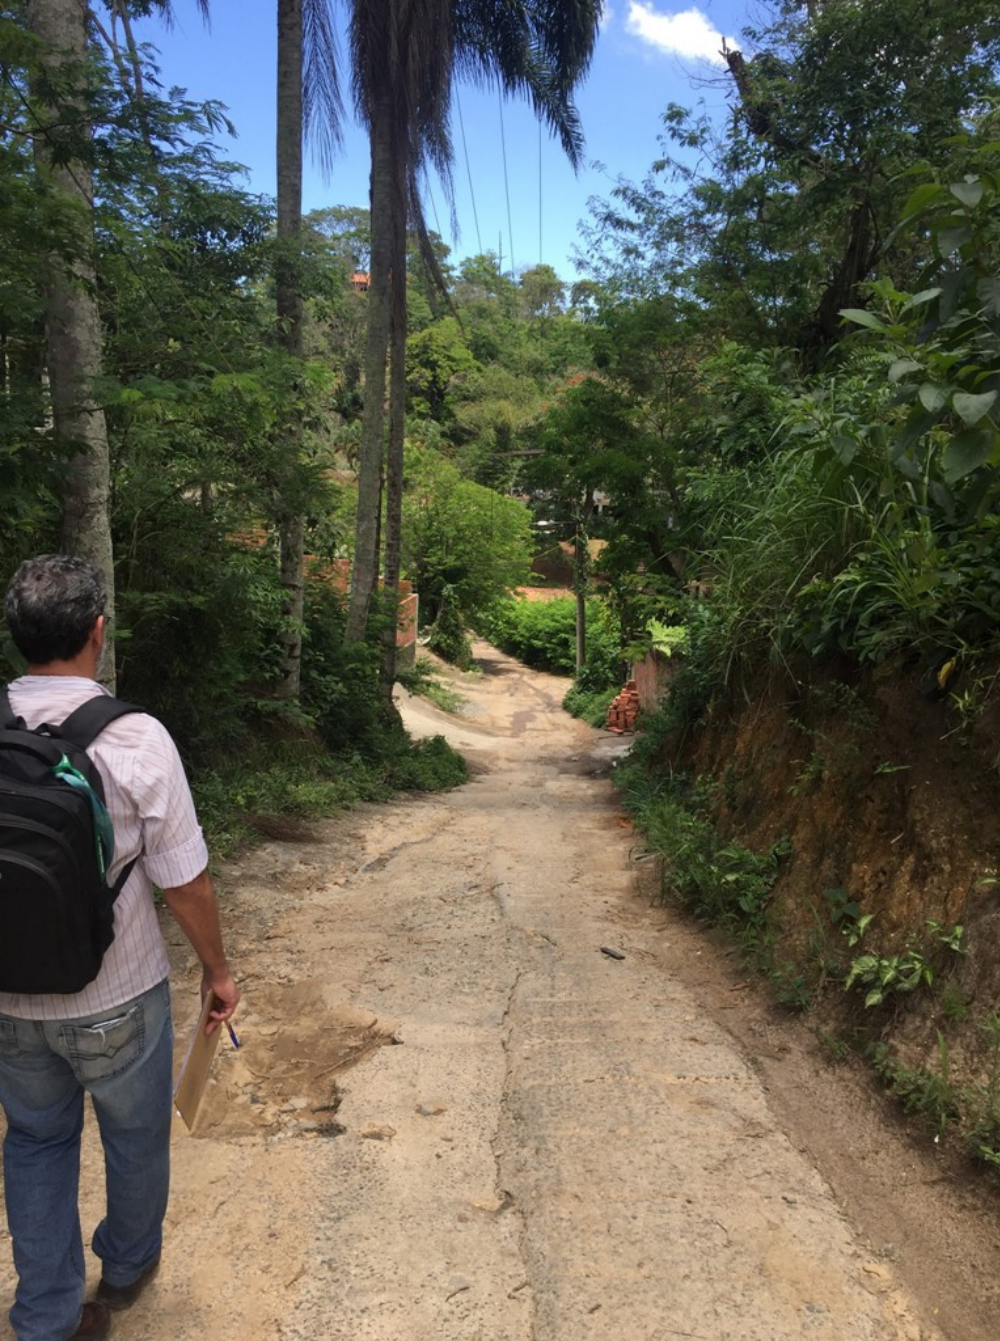
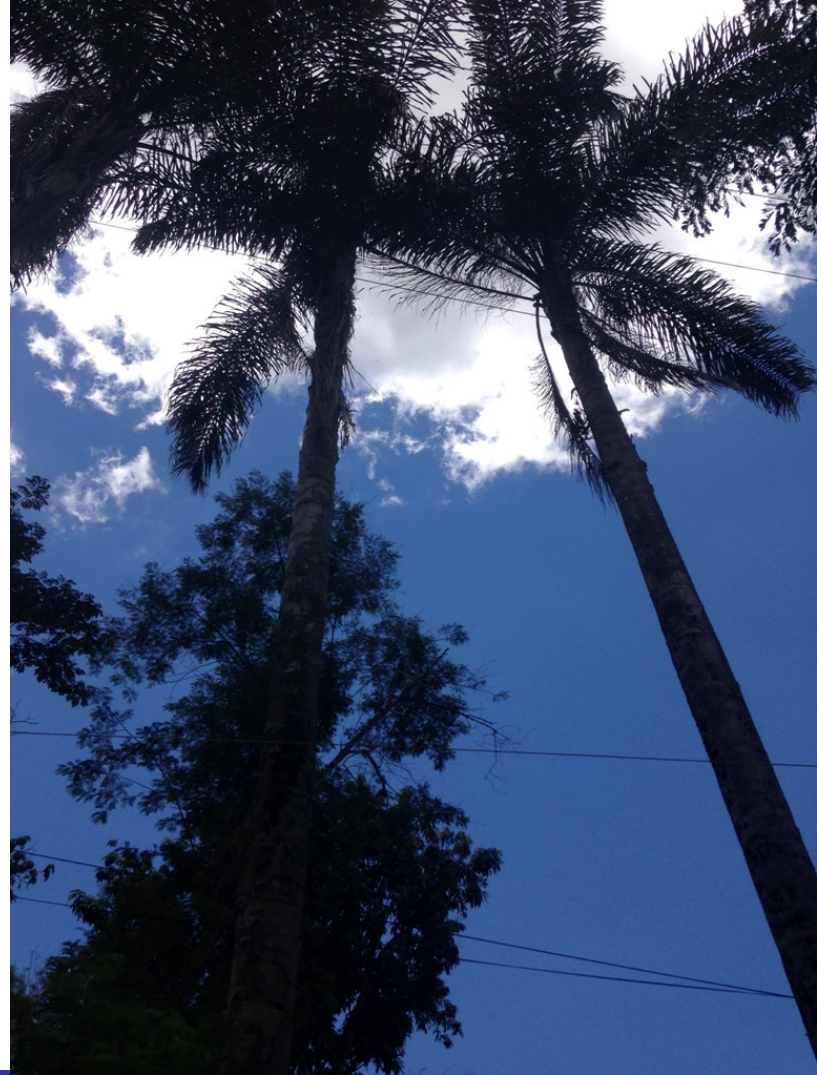
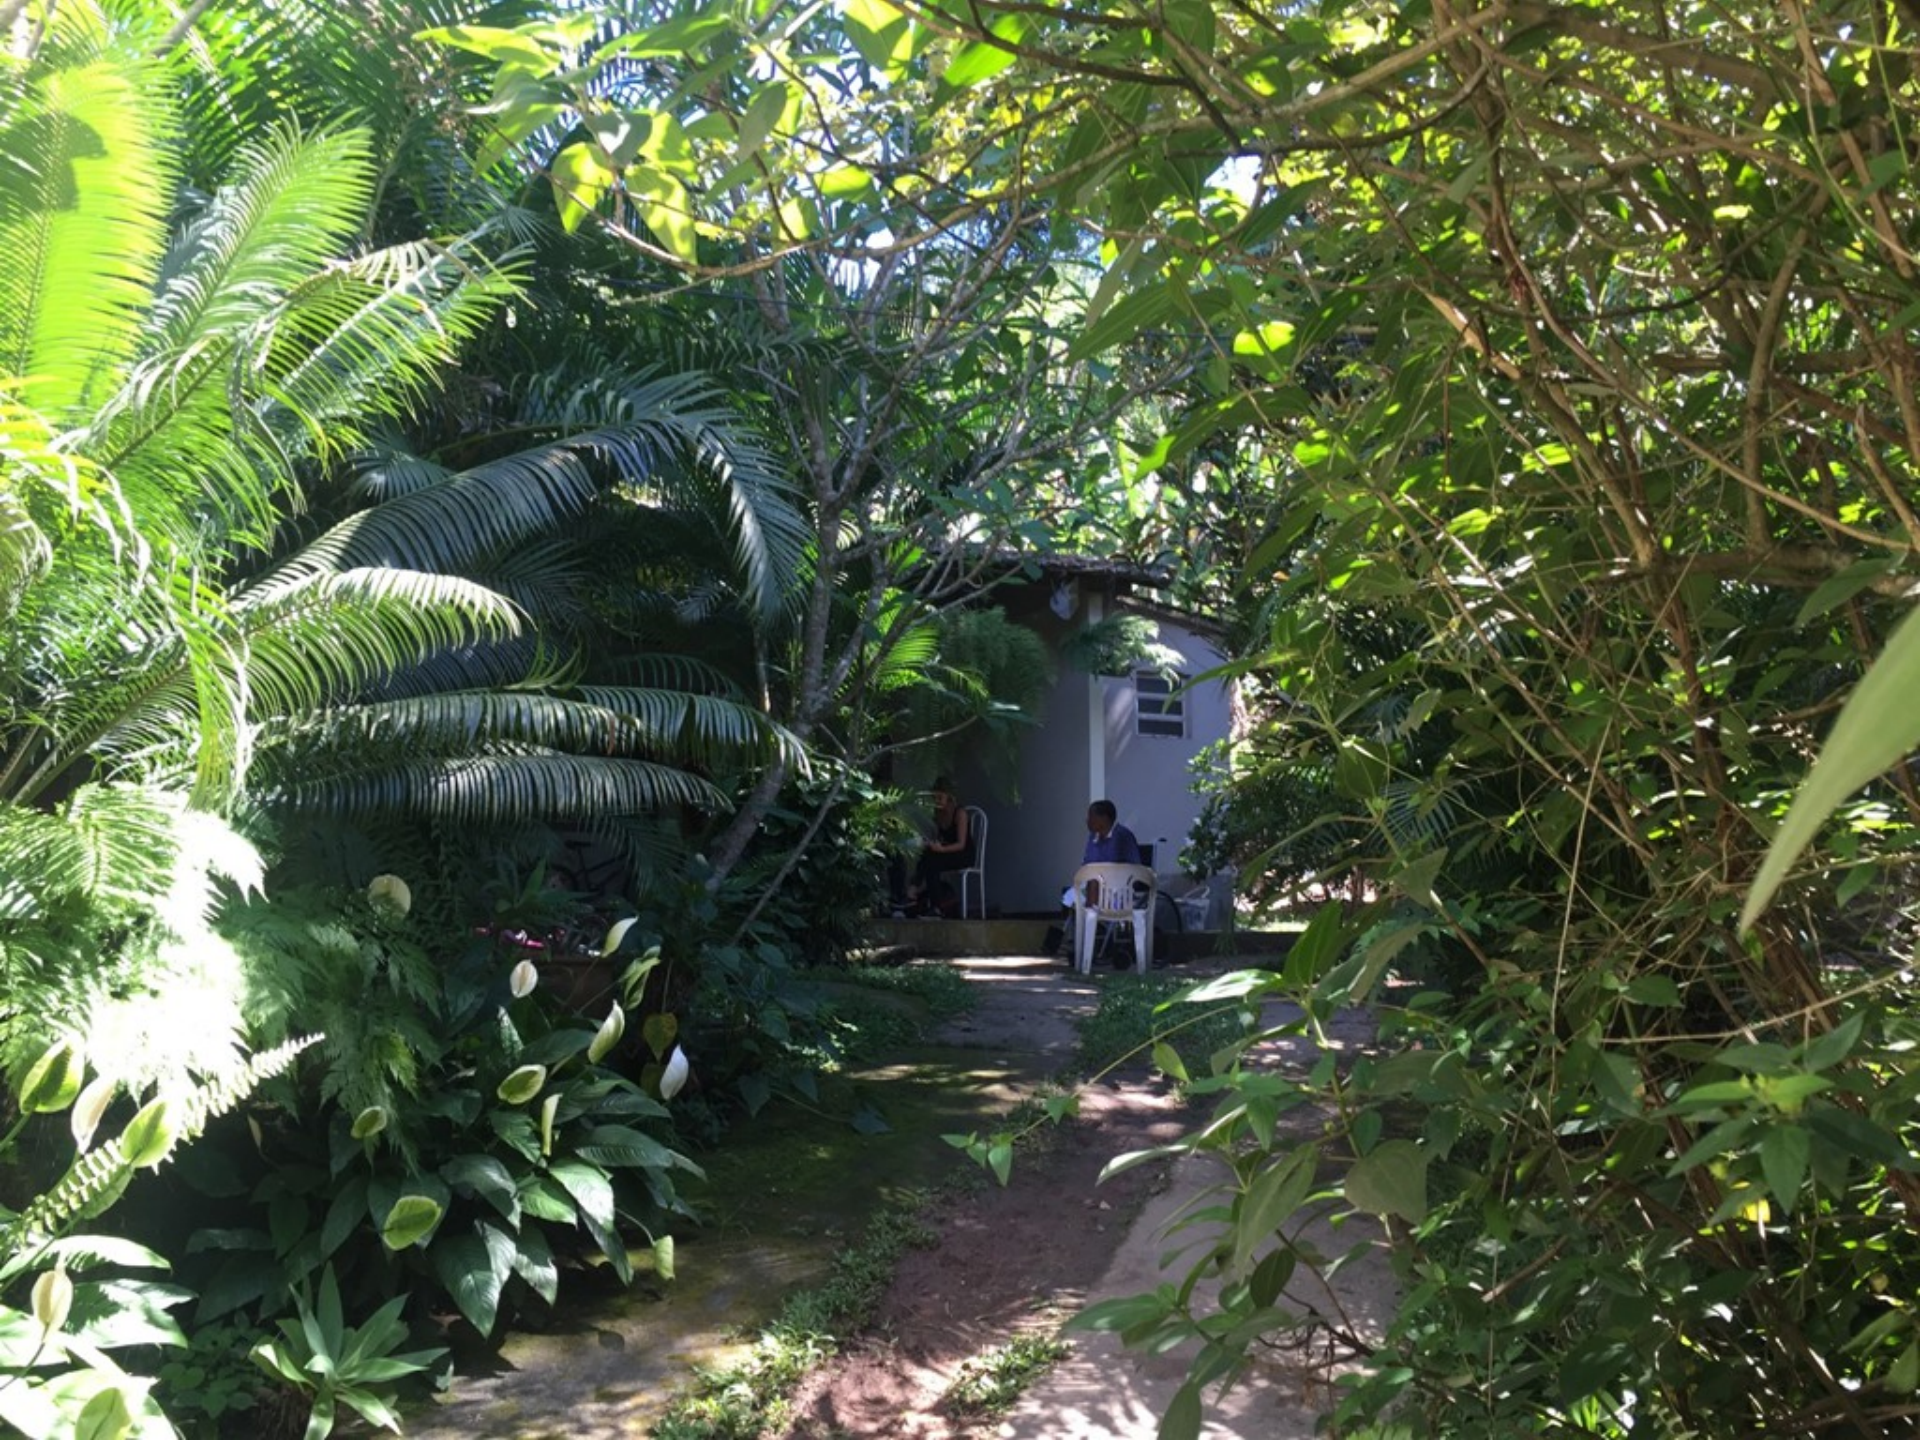
Ruas com buraco, sem calçada, sem sinalização (placas com nome das ruas)

Sem rede de esgoto, jogado no rio

Rio poluído
