Curso de Extensão - NEPHU Cidade e Habitação Popular

DIAGNÓSTICO POPULAR

Grupo 2

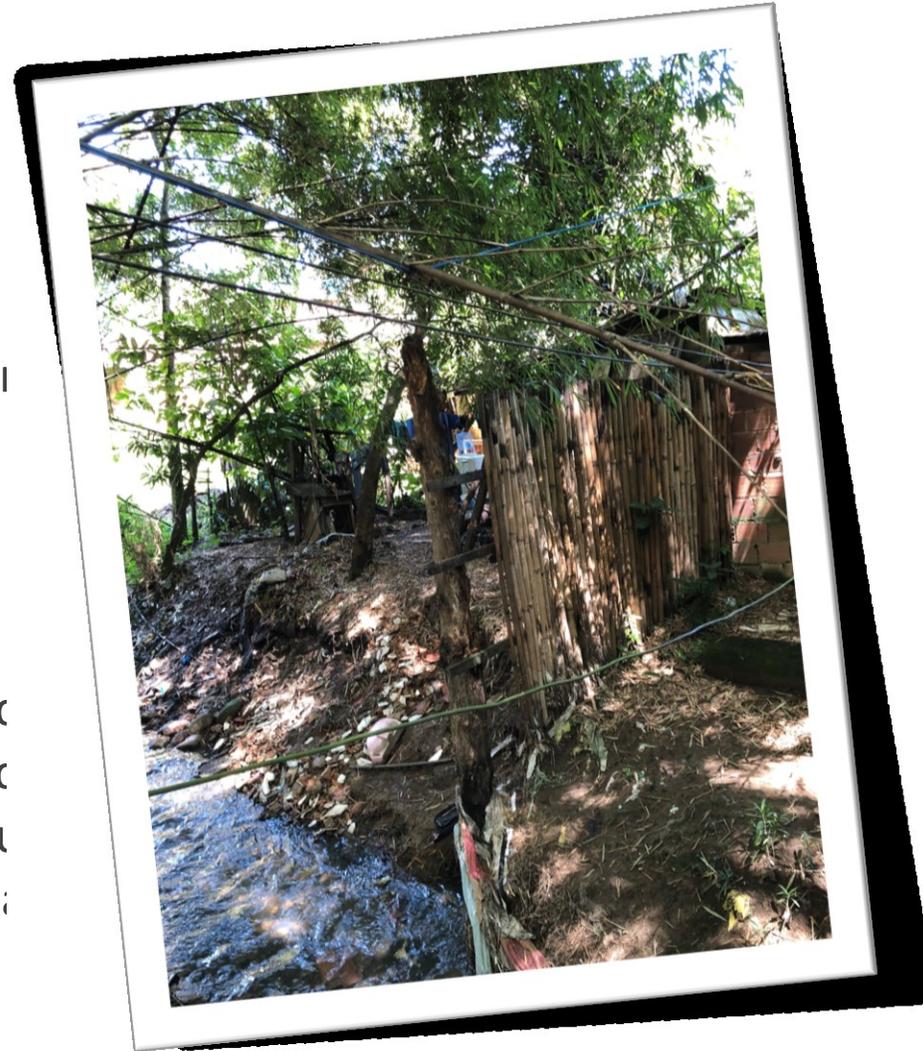
No que diz respeito às vias da comunidade:

- Não há pavimentação;
- Organização urbanística;
- Lotes são mal dimensionados;

Quando se pensa na discrepância entre alguns muito pequenos e outros muito grandes.

- Não há saneamento básico;
- Ruas são estreitas;

Não atendem as necessidades básicas da população, impossibilitando os mesmos de transitarem livremente independente de sua condição física, idade, entre outras características que afetam sua mobilidade.

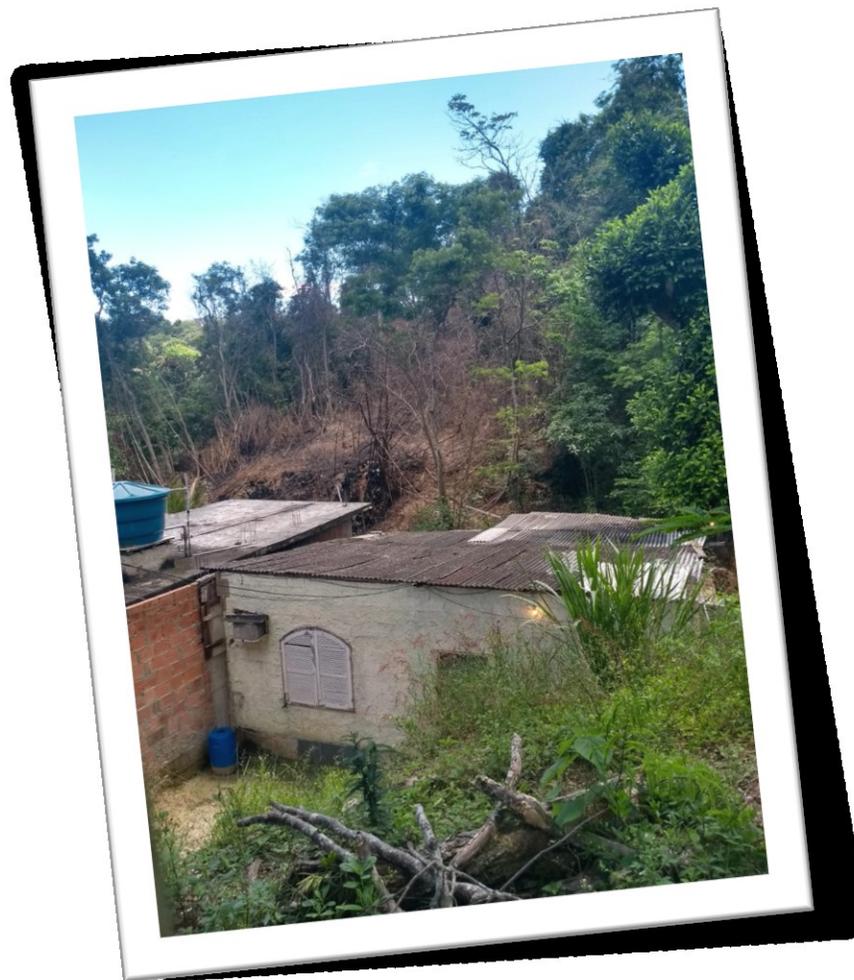
Devido à falta de pavimentação adequada, em regiões acíves ou declives, há um grande risco de acontecer algum tipo de acidente. Esse risco tenta ser diminuído pela população com o uso de concreto nas vias.

Tal situação impossibilita totalmente o acesso da entrada de caminhão de bombeiro e caminhão de coleta de lixo. Os moradores só possuem uma caçamba para descarte do lixo, o que não é suficiente para todos.

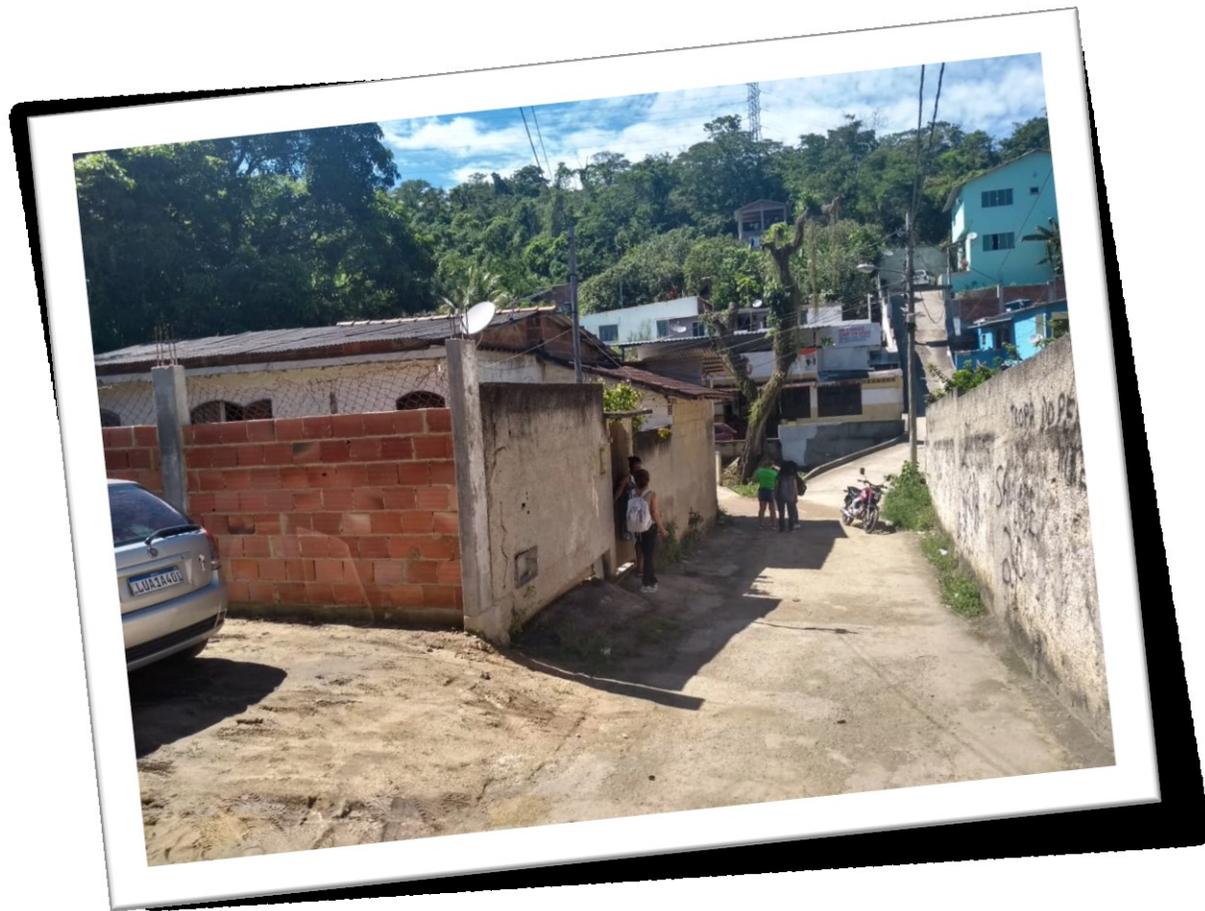
Houve um caso de incêndio por conta da queima de lixo, que se alastrou, graças ao vento, para a mata vizinha, acarretando um dano ambiental, além do perigo para a população local que não foi amparada pelo serviço do corpo de bombeiros, mesmo o caminhão do mesmo estando presente na localidade, fazendo com que os moradores pusessem suas vidas em risco para que o fogo fosse contido.

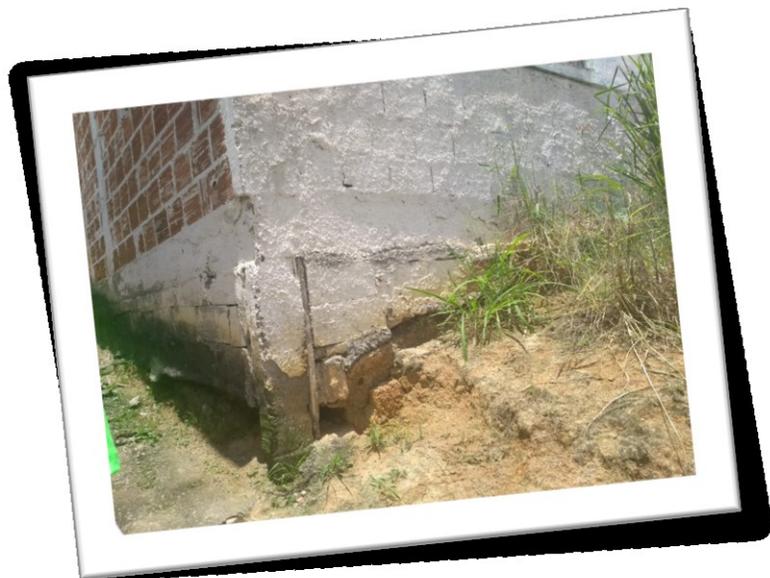
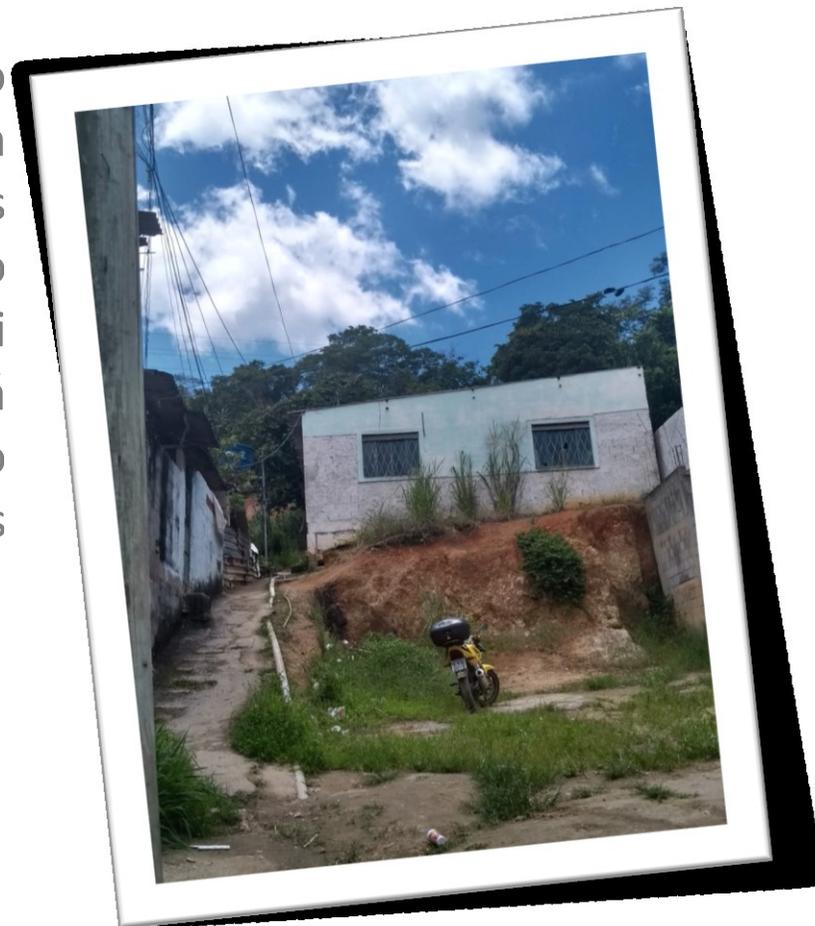
A maioria das edificações encontradas in loco estão com alvenaria chapiscada, e as demais se encontram emboçadas. Algumas contam com alguns “puxadinhos” que se encontram somente no tijolo cru. Sobre as fundações, durante a visita foi observado que estão aparentes e com má manutenção, muitas nem possuem, ocasionando assim riscos. Outro fator relevante nesse local são os cortes nos terrenos sem talude apropriado.

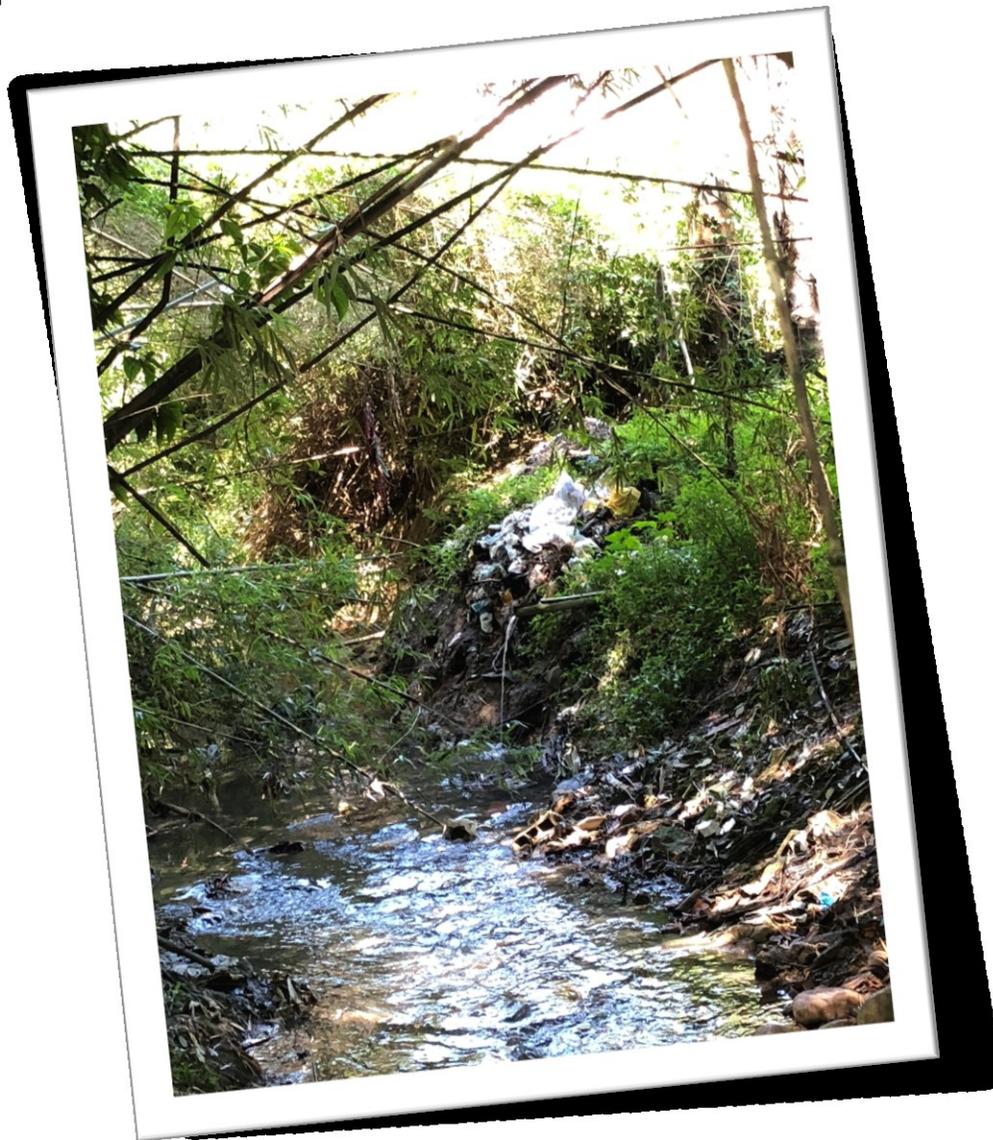
O rio local, que antigamente era utilizado para lazer dos moradores, está hoje bastante poluído; devido à falta de saneamento básico, o rio acabou se tornando nos dias atuais um valão a céu aberto, que se distanciou da população e de sua rotina e também do desmatamento da vegetação de maneira inapropriada. Além disso, os moradores relataram que o rio enche durante chuvas mais fortes, o que causa transtornos na travessia da ponte.
