Comunidade da Fazendinha Sapê, Niterói

Mapa Diagnóstico
Curso de Extensão - NEPHU 2018

Relatório

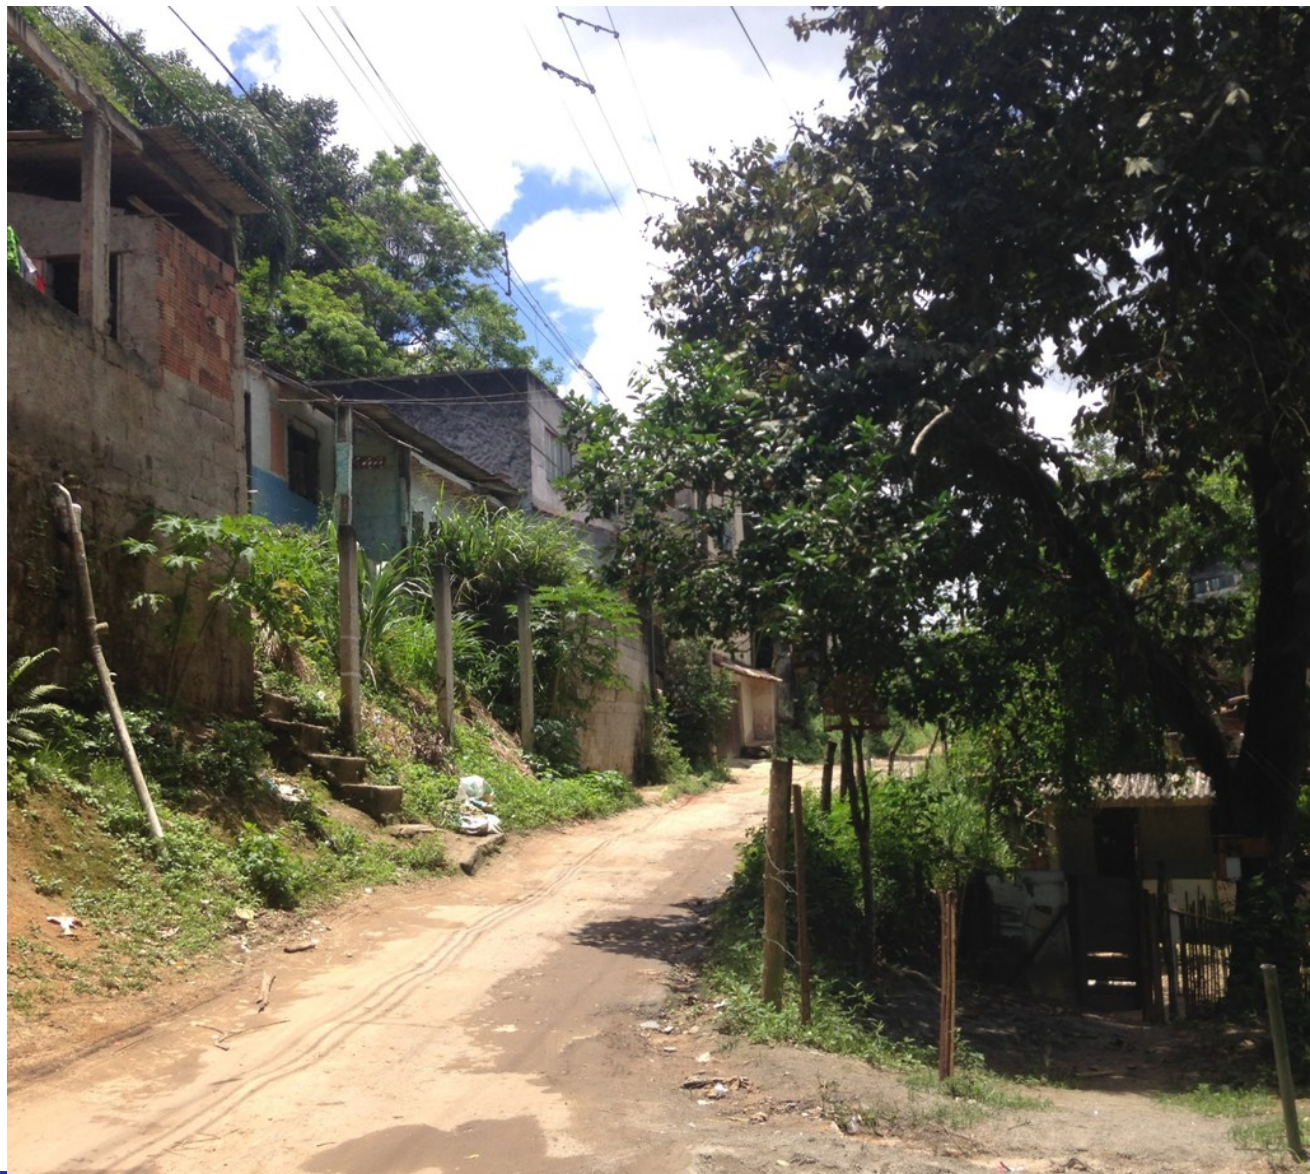
Ruas largas, não pavimentadas

Pouca iluminação pública

Casas relativamente afastadas,
porém próximas da rua

Casas com aparências variadas,
algumas grandes e bem
consolidadas, outras de madeira
reutilizada e não acabadas.
