GRUPO 4

Fazendinha Sapê

Levantamento técnico

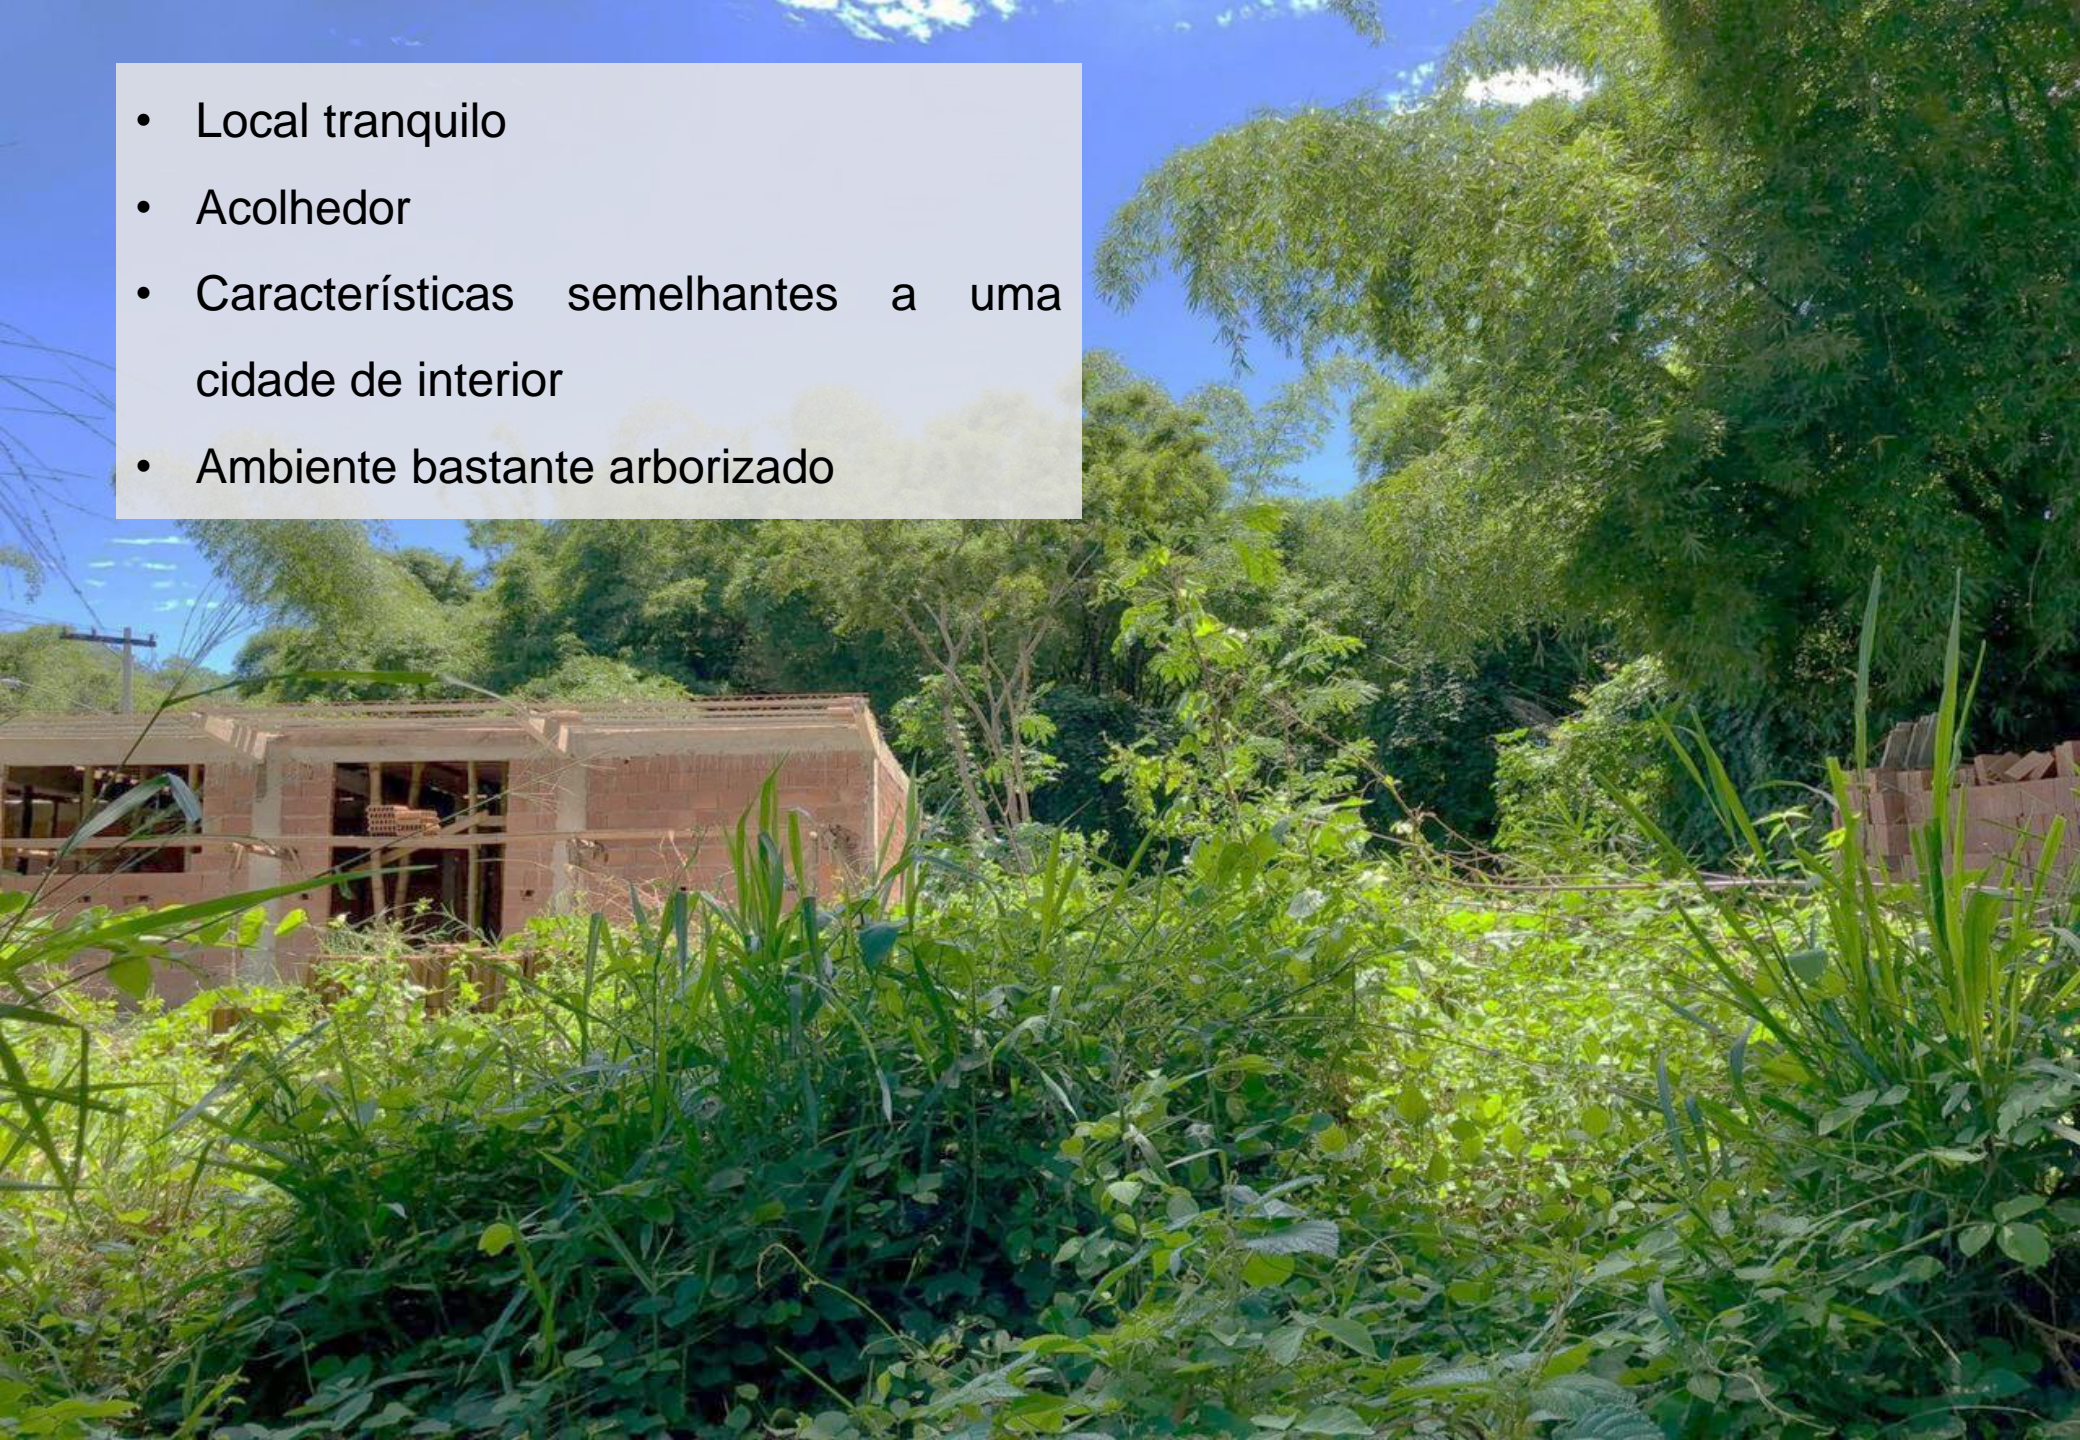
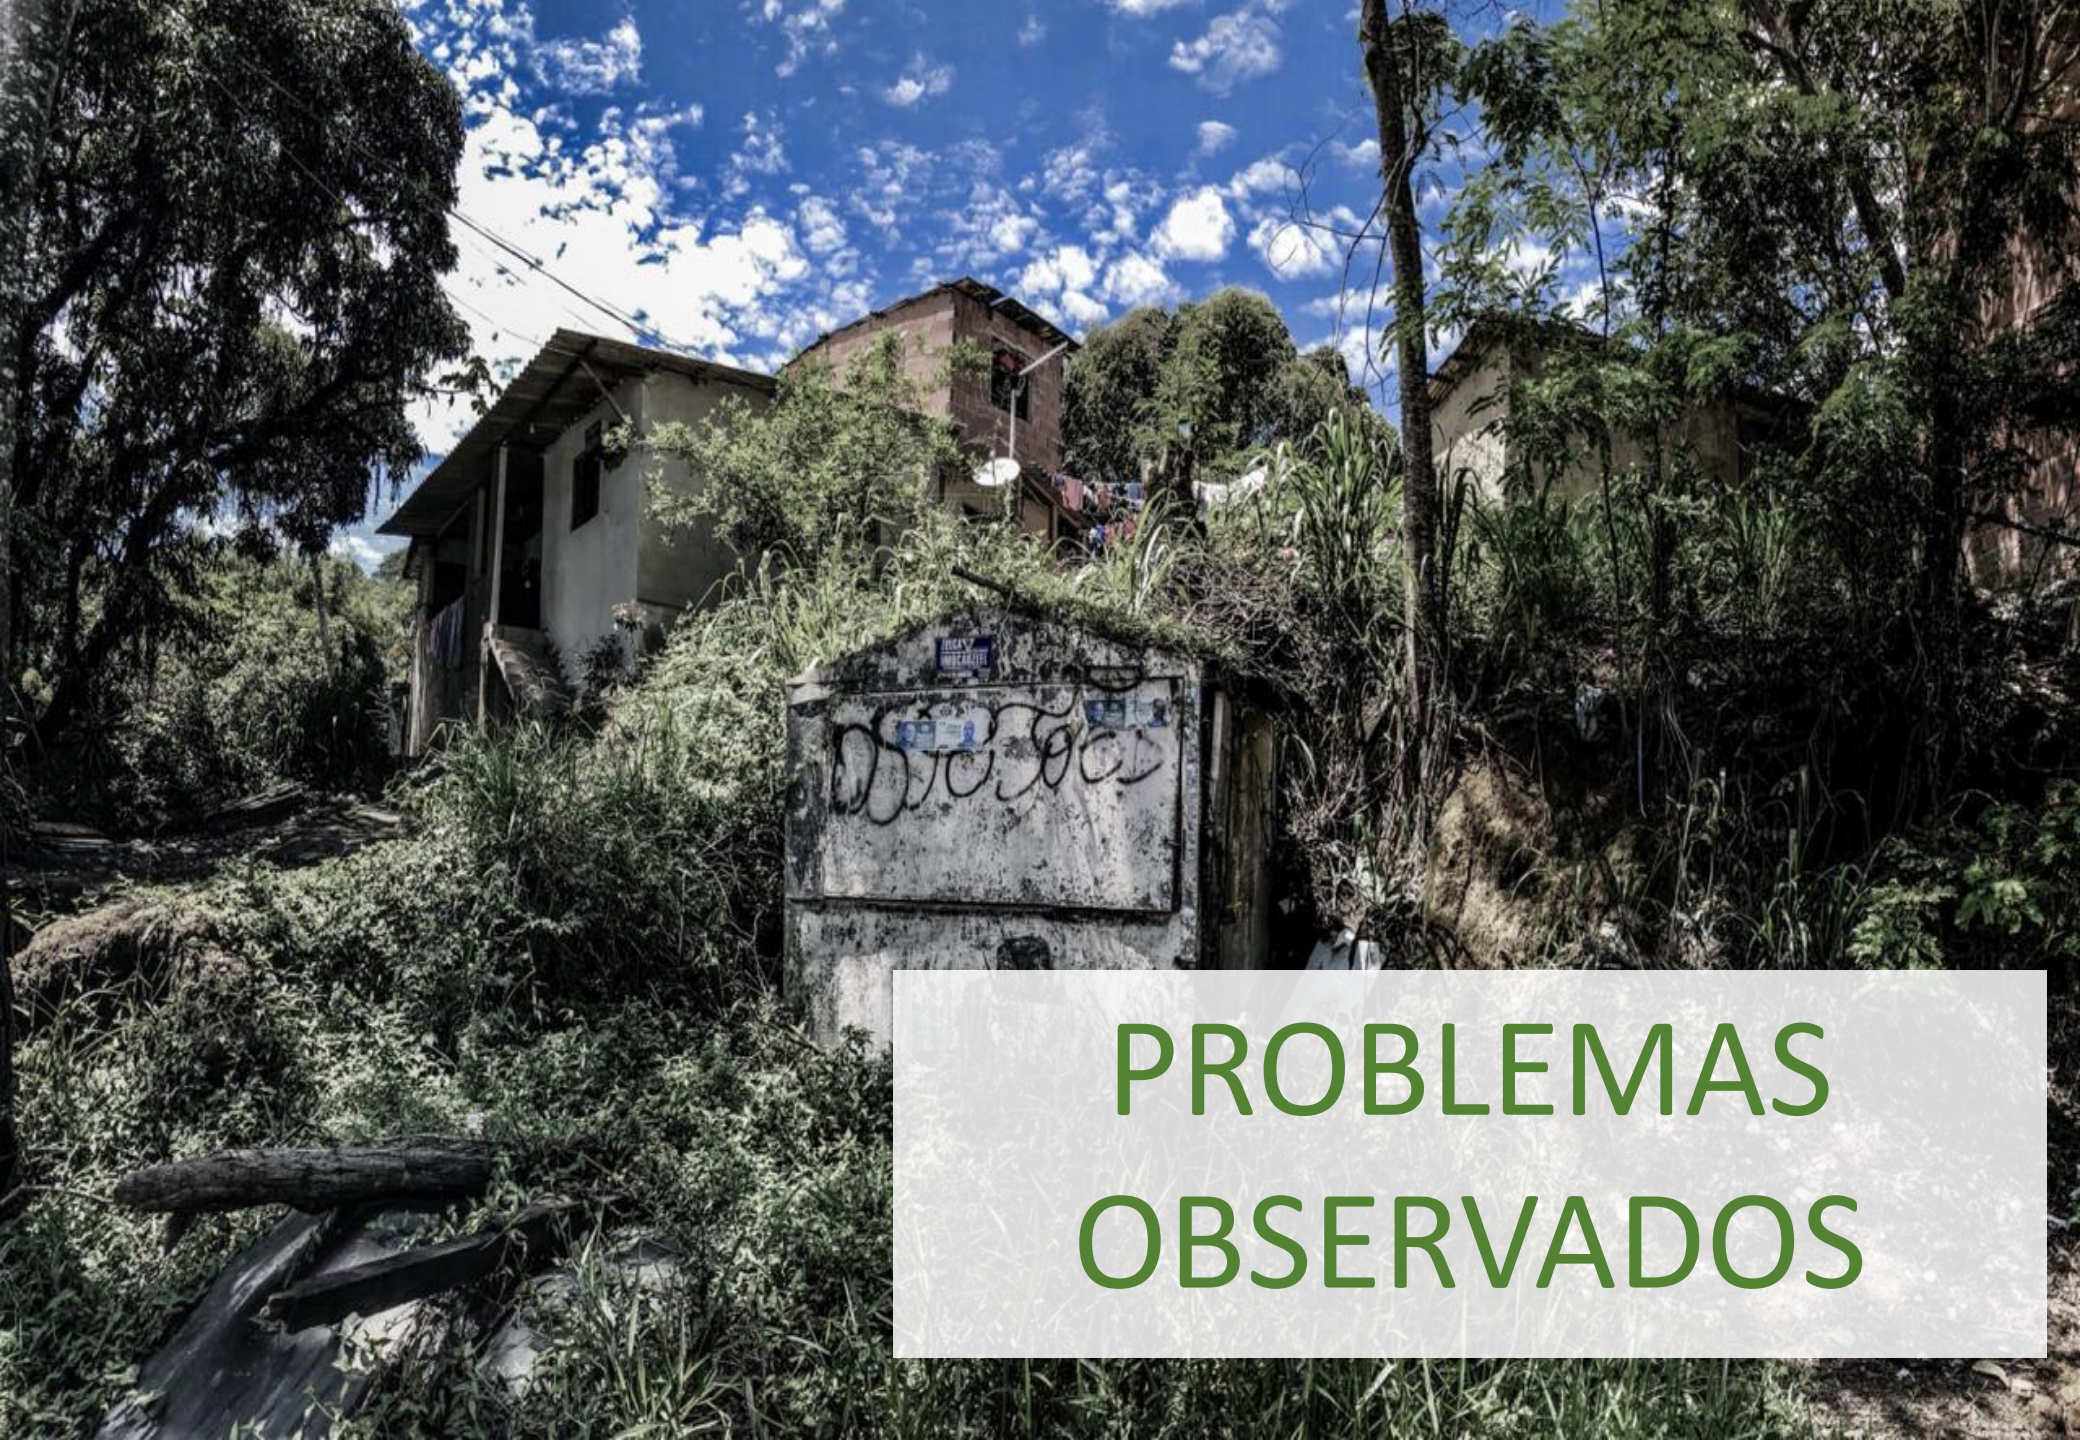
- Sistema viário

A área levantada é composta majoritariamente por ruas não pavimentadas, restando comentadas apenas algumas vielas. Em relação à rua principal nhoque tange ao trecho não asfaltado, percebemos muitos buracos, característicos de ruas de terra.
